Réparation d'un vilebrequin d'hypercompresseur

Repairing a hypercompressor crank shaft

Maintenance sur site dans l'imprimerie d'un grand quotidien français

On-site maintenance in the printing works of a major french daily

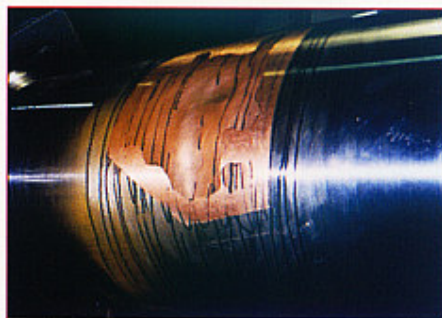
Gros plan sur la réparation après une rectification intermédiaire

Close-up of repair following intermediary rectification

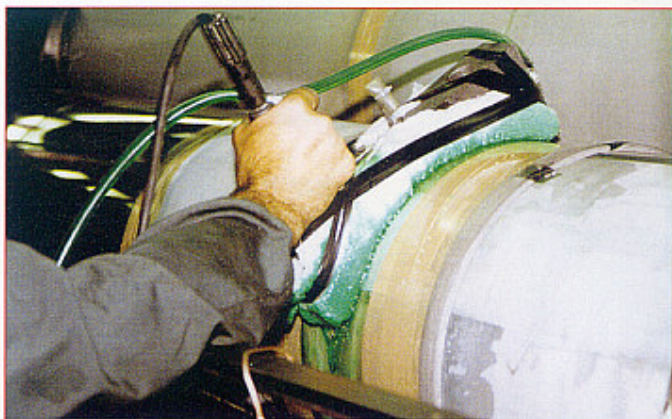
Opération de nickelage par électrolyse au tampon
Nickel plating using the brush plating technique

■ Refilling by brush plating using alternative layers of copper and nickel with rectification between each layer so as to conserve the geometry
